Elektromos balesetek prehospitalis ellátása Szabványos Eljárásrend
Szerzők:	OMSZ Orvosszakmai Osztály Szakmai Munkacsoportja
Jóváhagyta:	Dr. Csató Gábor, Dr. Pápai György
Kiadás dátuma:	v1.0 / 2023.02.20.
Érvényesség ideje:	Visszavonásig
Vonatkozik:	Az Országos Mentőszolgálat valamennyi kivonuló és sürgősségi ügyeleti szolgálatot ellátó dolgozójára, ill. mentésirányítójára, kompetenciaszintnek megfelelően

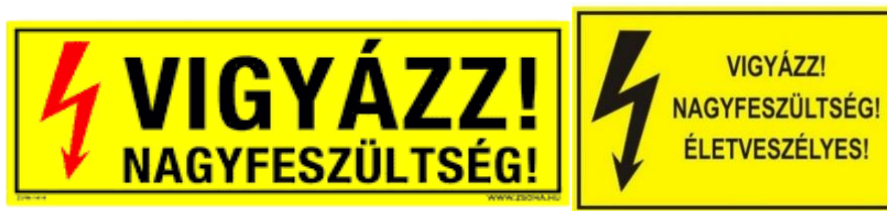
1. ábra: Nagyfeszültséget jelző táblák (forrás: internet)

A nagyfeszültség a berendezésen, ill. vezetékoszlopon lévő figyelemfelhívó tábláról (1. ábra), légvezetékelnél ezen felül a többszörös szigetelőtestekről is felismerhető (2. ábra).

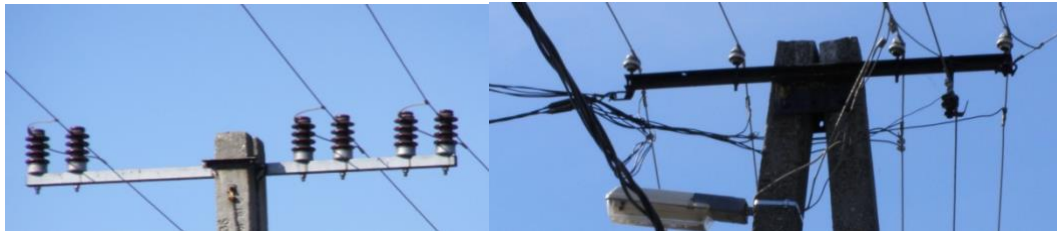
2. ábra: Nagyfeszültségű (A) és kiefeszültségű szabadvezetékek szigetelői (Göbl G felvételei)

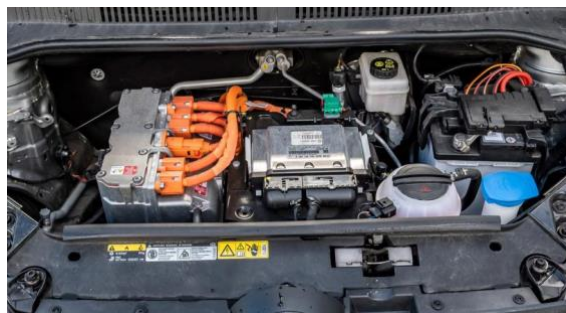
3. ábra: Elektromos autó nagyfeszültségű rendszerének elemei narancsszínűek (forrás: <http://totalcar.hu/>)

- **elektromos meghajtású, ill. hibrid jármű ütközésekor a (narancssárga színű – 3. ábra) nagyfeszültségű vezetékek ill. a nagyfeszültségű akkumulátor sérülése igen ritka (újabb ütközéskor a nagyfeszültségű rendszer automatikusan lekapcsolódik). Ha a nagyfeszültségű rendszer valószínűleg nem sérült, törekedjünk a jármű feszültségmentesítésére az erre szolgáló kapcsolóval, ha azonosítható. Elektromos, ill. hibrid meghajtású járművek (többnyire nem hagyományos megjelenésű) „indítókulcsát” a járműtől legalább 5 méterre el kell távolítani, a véletlen indítás elkerülésére („alvó autó jelenség”).**
